บริษัท สหเศรษฐกิจ จำกัด  
SAHA CRANE AUCTION CO.,LTD.

Inspection Report (ตรวจสอบสภาพเครื่องจักร)

รายละเอียดสินค้า : รถขุดล้อยาง ปี 1999 ยี่ห้อ KUBOTA รุ่น KB-30F3 ซีเรียล KB30F3-3500

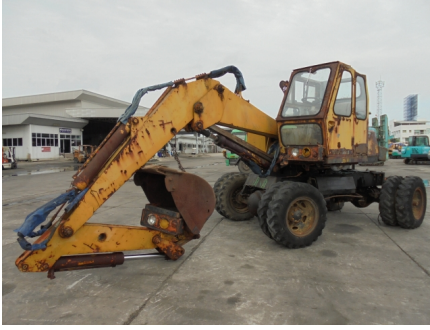
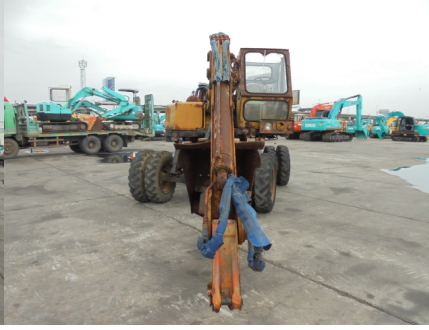
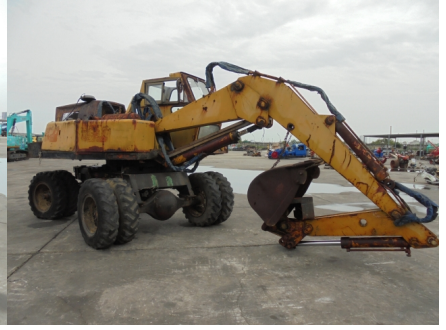
| จุดตรวจ | |
|---|---|
| รายละเอียด | เพิ่มเติม — ต้องซ่อมบำรุงมาก สภาพเสื่อมโทรม |
